Dokumentation Denkmalpflege

**Kath. Klosterkirche
Idakapelle
8376 Fischingen**

Objekt: Katholische Klosterkirche Fischingen
Idakapelle
8376 Fischingen

Ref. Nr. 10/22/1022

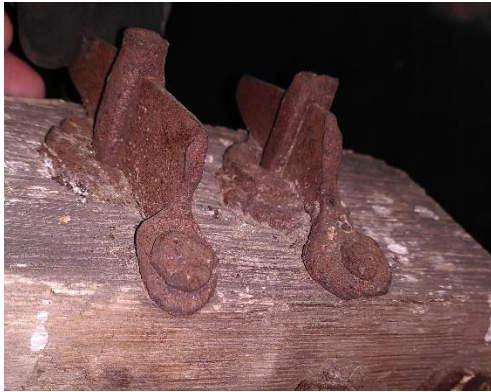
Die Beschlüge sind zum Teil mit Kreuzschrauben fixiert worden, für den Läutarm wurde wenig Bauschaum verwendet. Die Achsen sind historisch in gebogener Bauart hergestellt und in Schalenlager gelegt. Die Glocken sind seitlich nicht zentrierbar und schleifen mit den Stirnseiten der Joche an den Balken des Stuhls. Die Glockenjoche waren morsch und die Glockenaufhängung war zum Teil komplett durchgerostet. Dies ist nicht geeignet für den Betrieb in elektrifiziertem Ausbau. Die Läutseile sind mit einer Bride an die Läutarmlinge geklemmt worden, was nicht einer glockentechnisch geläufigen Weise entspricht und Nachteile beim Läuten bringt. Die Glockenjoche waren morsch und die Glockenaufhängung war für eine geregelte Läuttechnik nicht geeignet.

Glockenaufhängung alt

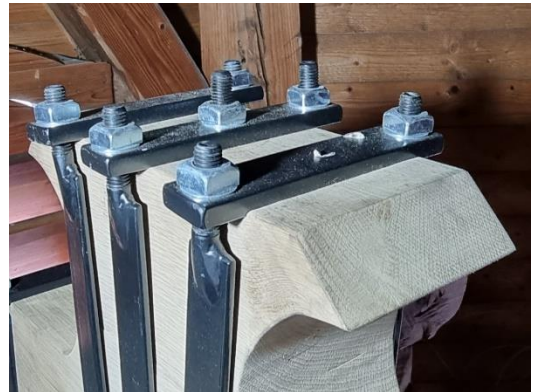
Glockenaufhängung justierbar neu.

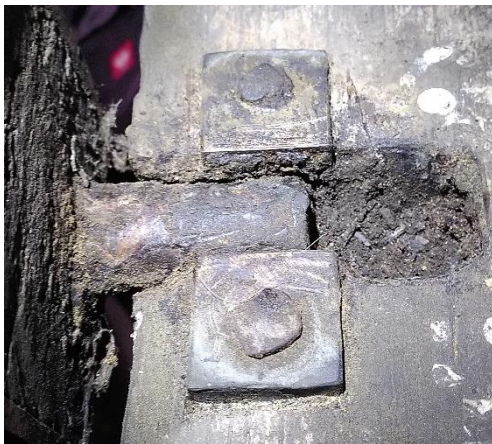
Lagerschale alt

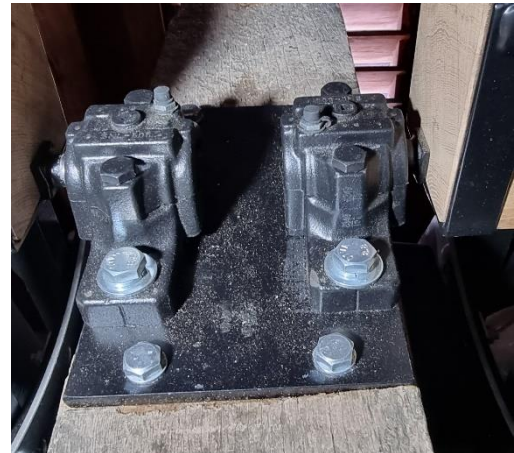
Lagerführung neu mit
Pendelkugellager und
geschmierten Lagergehäusen

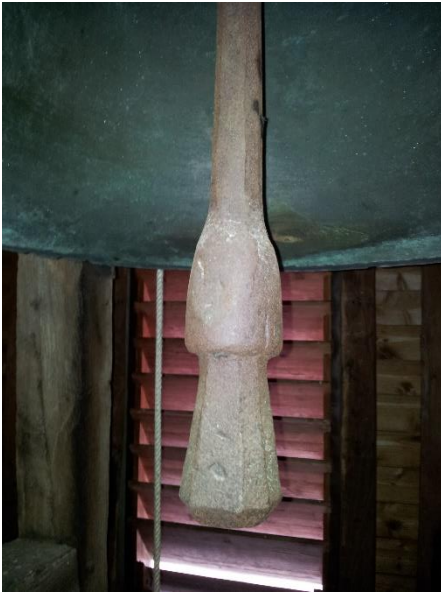
Klöppel alt

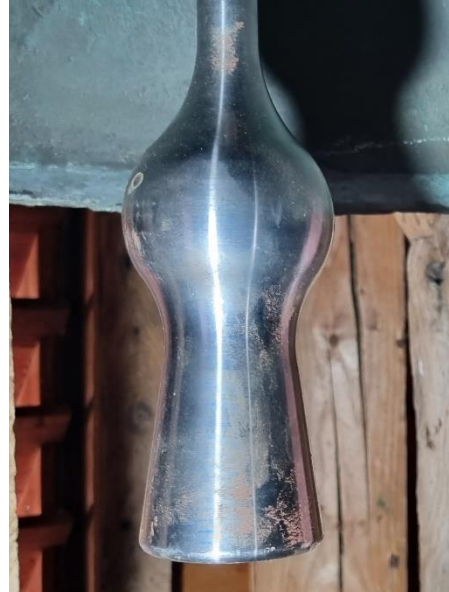
Klöppel neu. Geschmiedet und überdreht

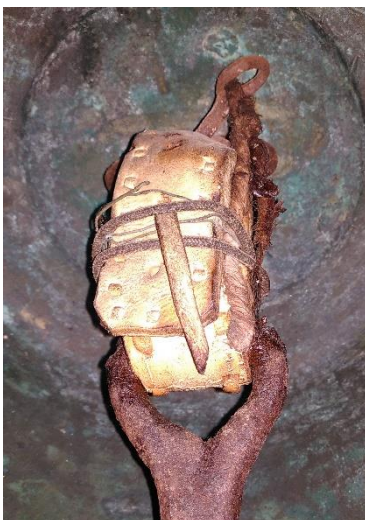
Klöppelaufhängung alt

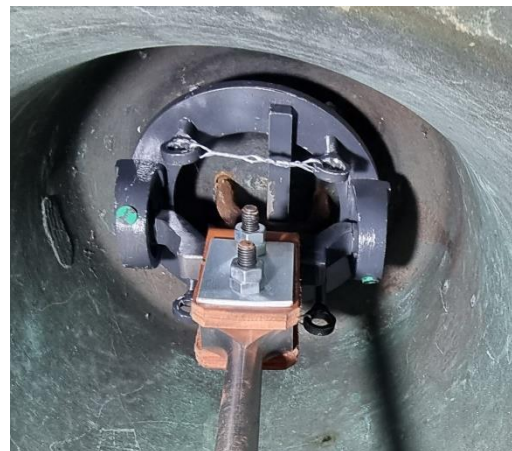
Klöppelaufhängung neu
Kugelgelagert und seitlich geführt.
Rindsleder doppellagig.

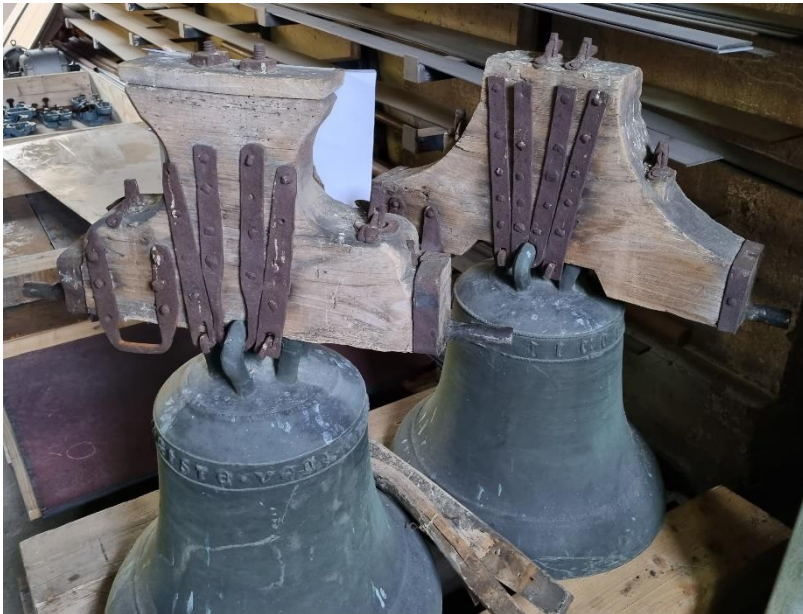
Glockenaufhängungen und Achsen alt

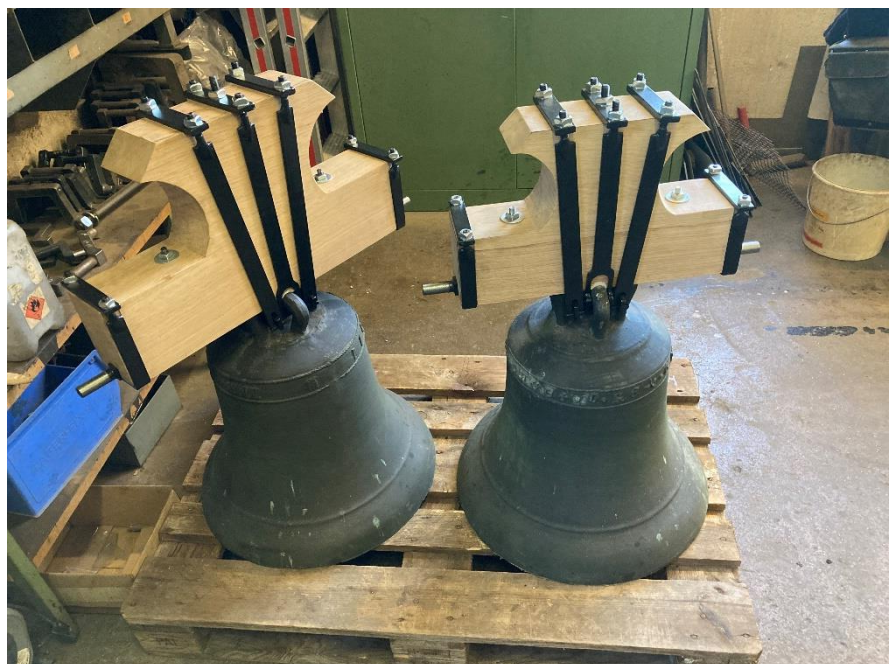
Glockenaufhängungen und Achsen neu
